新工場建設敷地境界周辺における地下水モニタリング調査のまとめについて

1) 調査の目的及び概要

東大阪都市清掃施設組合（以下「本組合」という）では、新工場建設敷地内でダイオキシン類の基準不適合土壌及び基準不適合地下水が確認されたことを受け、浄化措置を実施するまでの期間、敷地外への基準不適合地下水の流出がないかを確認するため、平成22年7月より定期的な地下水モニタリングを実施し、本組合が実施する「新工場建設に伴う土壌・地下水汚染対策検討委員会」や、ホームページ等にて、随時調査結果の公表を行ってきました。

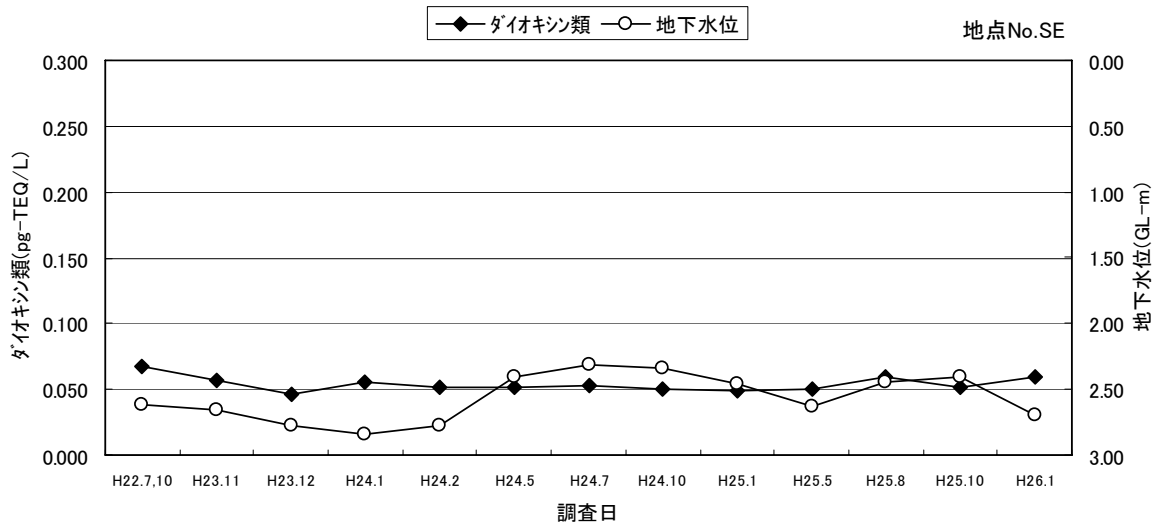
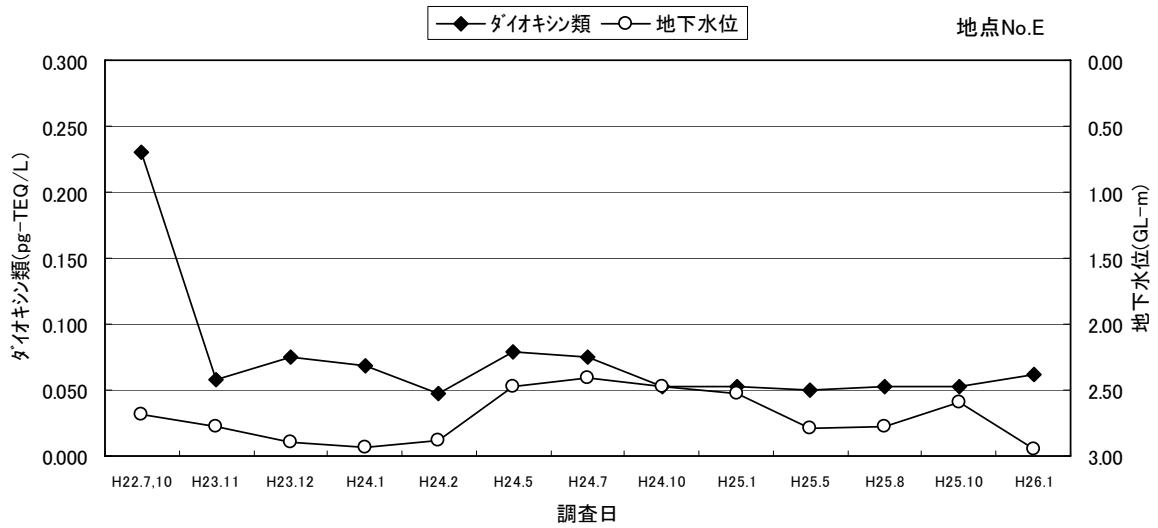
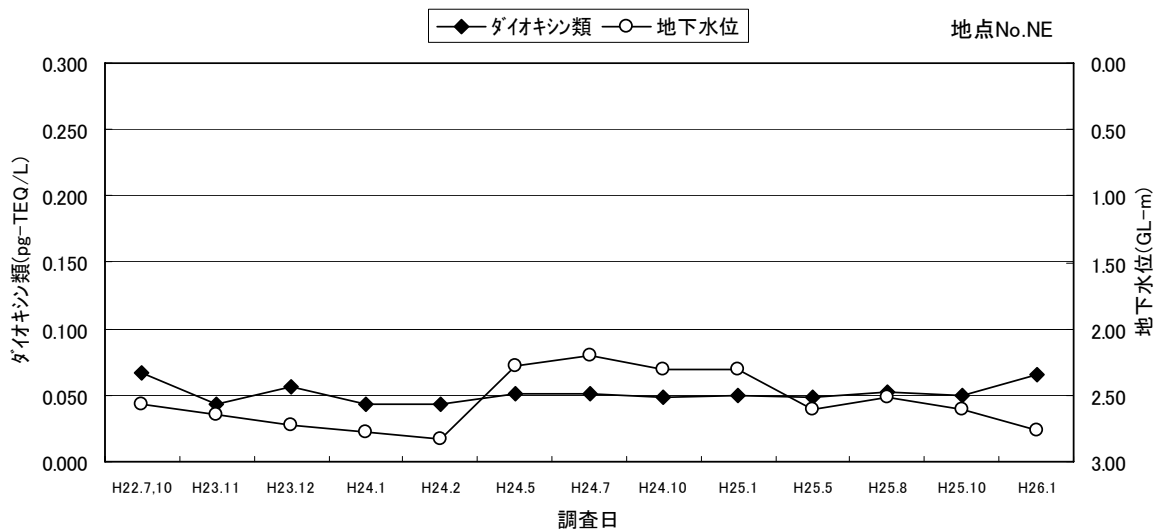
図 4-1-1(1) 各地点におけるダイオキシン類及び地下水位の推移

ダイオキシン類の調査結果を表 4-1-1 に、地下水位の調査結果を表 4-1-2 に示す。また、各地点における推移を図 4-1-1(1)～4-1-1(3)に示す。ダイオキシン類については、全ての期間、全ての地点において、地下水環境基準 1pg-TEQ/L を満足しており、大きな値の変動も見られなかった。地下水位については、新工場建設工事のための遮水矢板を打設した平成 25 年 8 月以降も、大きな値の変動は見られなかった。

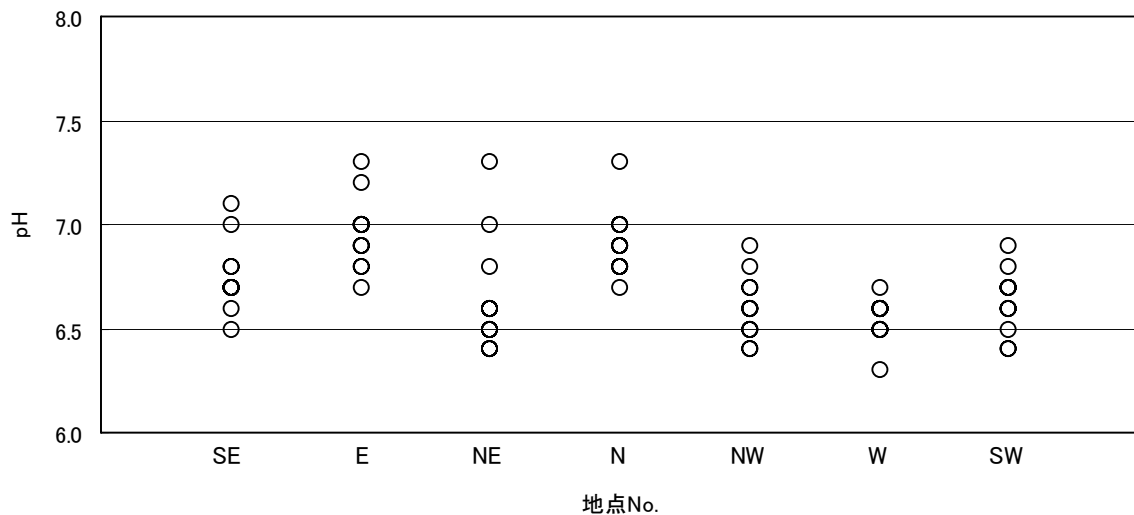
図 4-2-1 pH の変動域

平成 22 年 7 月～平成 26 年 1 月の、各地点における pH の変動域を図 4-2-1 に示す。ダイオキシン類基準不適合地下水の pH は 11.0 と高かったが、敷地境界周辺での pH は 6.3～7.3 と中性付近であり、影響は確認されなかった。
