## 第三工場解体工事（周辺環境調査）

## 土壌調査について

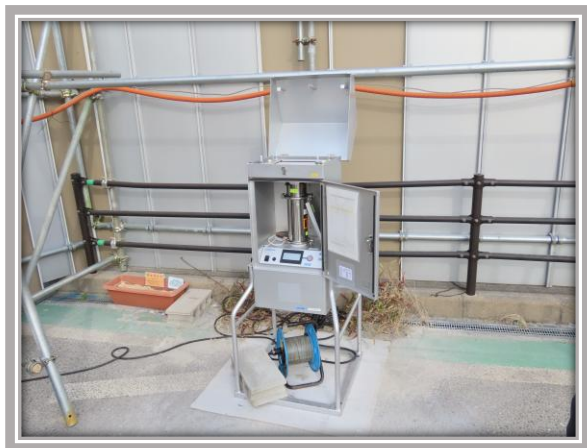
第三工場建屋の解体後、周辺環境調査を行いました。調査ではダイオキシン類等を測定し、結果は基準値以下でした。

周辺環境調査の様子①

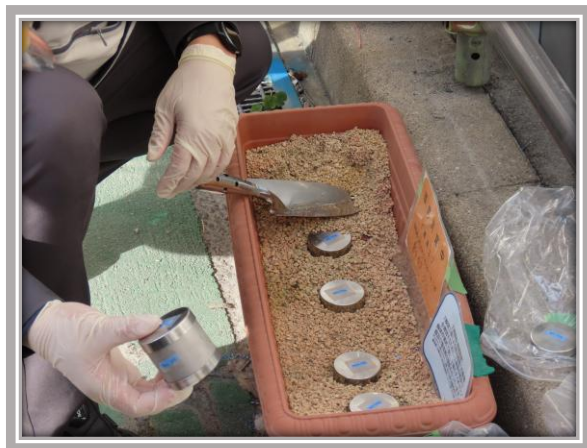
周辺環境調査の様子②

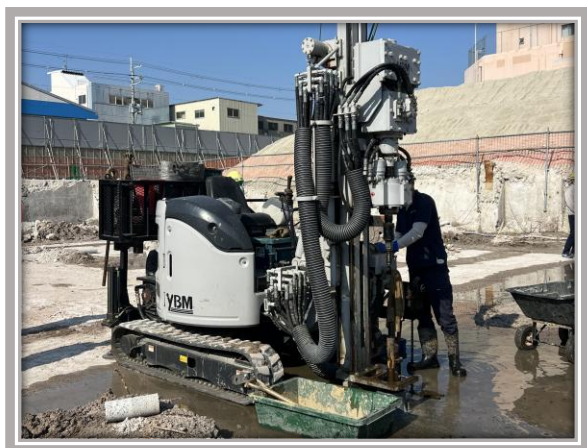
調査結果では、ダイオキシン類の汚染は存在せず、一部の箇所では砒素、ふっ素、鉛による土壌溶出量基準超過が確認されました。汚染された箇所はいずれもアスファルト等による舗装がされており、周辺地域において地下水の飲用利用は確認されていないため、健康被害が生じることはありません。

土壌調査の様子①

今後は土壌汚染対策法に基づき、適切に対応を行い、第三工場の基礎解体工事を進めます。

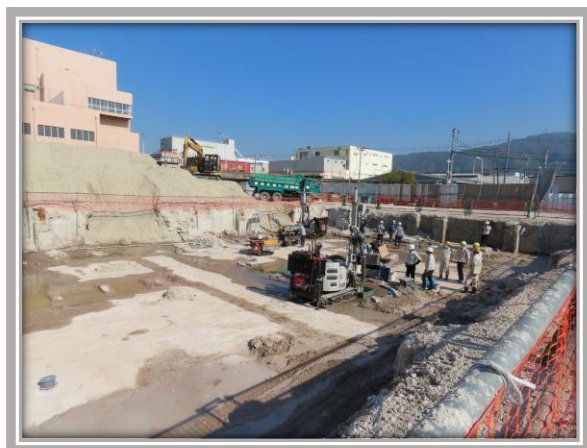
土壌調査の様子②
